VEJLEDNING I BEVARING AF
BYGNINGSKULTUREN I NYBORG BYKERNE

DIT HUS

Nyborg
KOMMUNE

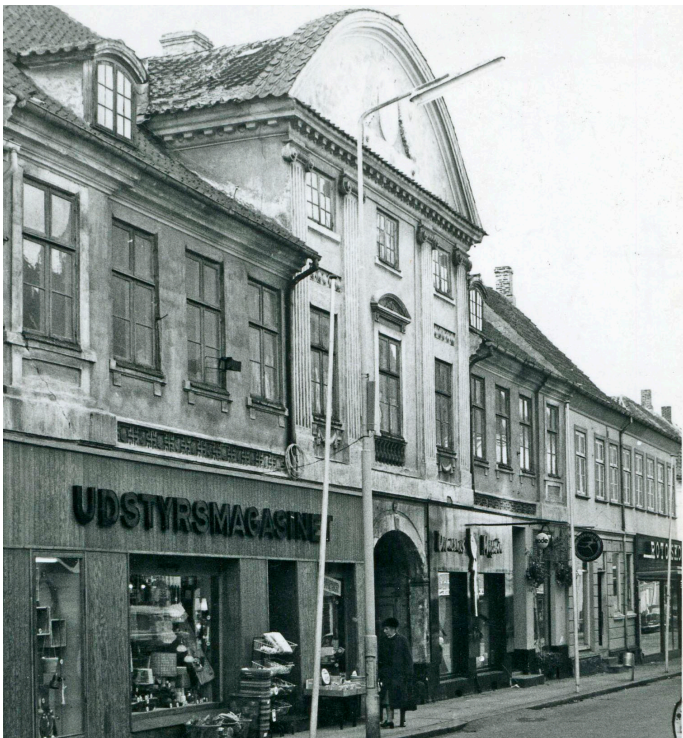
Dette foto af Kongegade 12 fra 1973 viser en kaotisk facade med tre butikker med hver deres forskellige butiksvinduer, skiltninger og facadebeklædninger. To af butikkerne havde nedsænkede lofter, og alle havde sænket gulvene til ét trin over fortovsniveau.

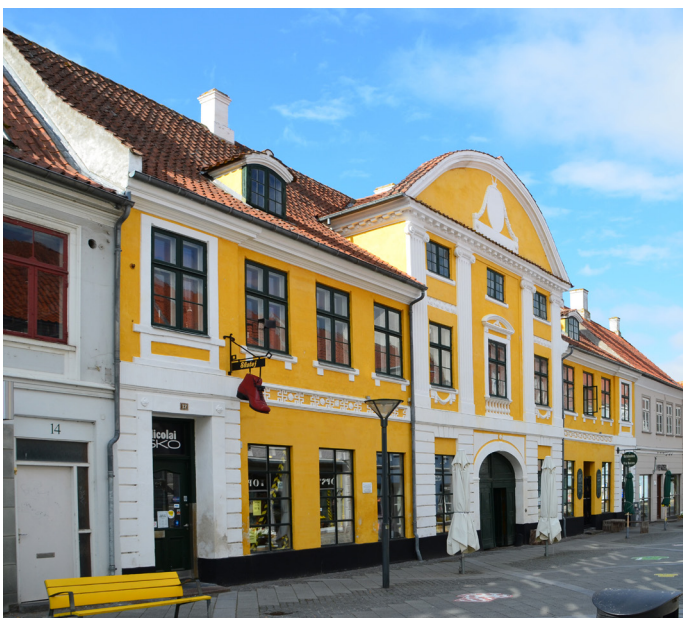
1985 blev der igen skabt ro og harmoni i bygmester J.J. Enckes oprindelige, klassicistiske facade, men nu tilpasset butikkernes behov for udstillingsvinduer.

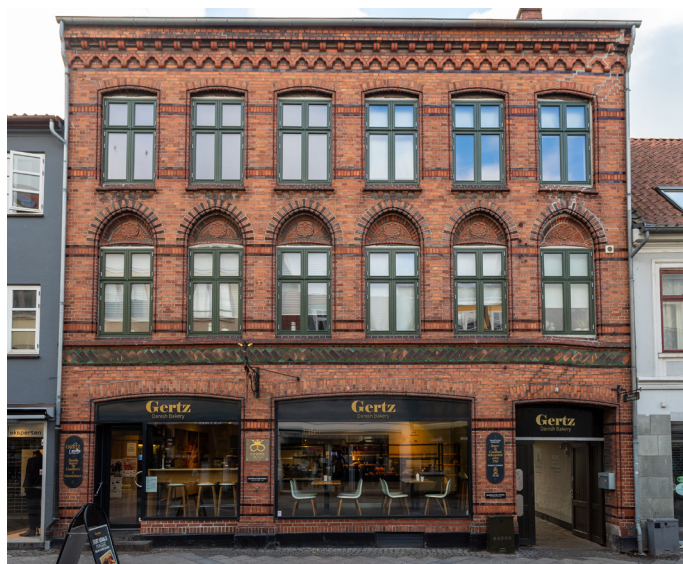
Kongegade 16 ca. 1930 og 2019 er et smukt eksempel på en omfattende ombygning af en forfinet historicistisk facade uden tab af den historicistiske kulturarv - næsten tværtimod. Med ombygningen blev der indføjet to store butiksvinduer i facaden på en sådan måde, at det i dag opleves som om de har været der altid. Huset blev opført i 1890 og ombygget i 1931, mens historicismen høje håndværkerkultur endnu var helt intakt. Arbejdet blev udført af den lokale murermester Lars Jensen, og byens stadsingeniør dimensionerede de kraftige ståltragere, der gemmer sig bag de flade buer over butiksvinduerne.

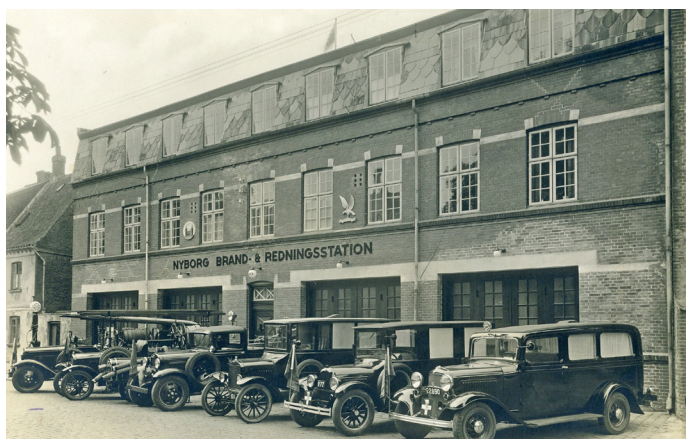
Nørrevoldgade 44, ca. 1947 og 2022 er et eksempel, hvordan en oprindelig historicistisk facade med fine detaljer bliver gemt bag puds og maling. Bygningen blev opført år 1900, i 1910 forhøjet med en mansard etage og i 1934 ombygget til brandstation. Endnu var alt præget af historicismens forfinede håndværkerkultur. I 1985 blev den atter ombygget, men denne gang blot pudset og malet. Det stred ikke blot mod husets arkitektur, men også Nørrevoldgades helhed af fint bevarede historicistiske huse.

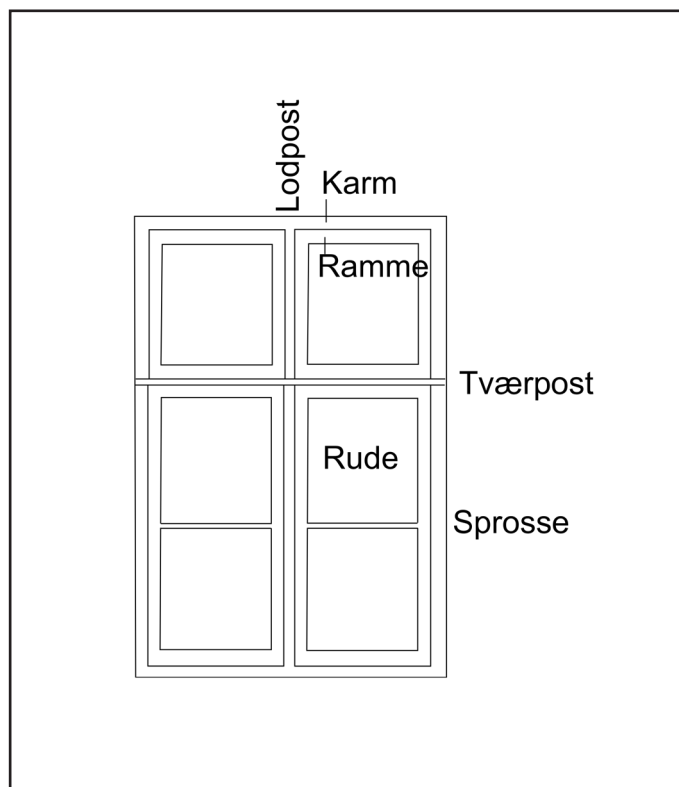
Navne på ældre vinduers forskellige dele.

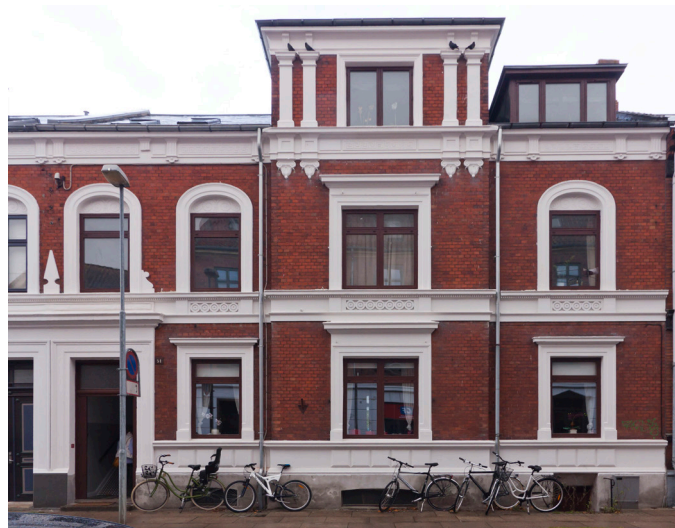
Med indførelsen af termoruder i 60'erne fulgte en periode med udskiftning af vinduer, hvor de originale sprossedelte vinduer blev erstattet af hele termoruder.

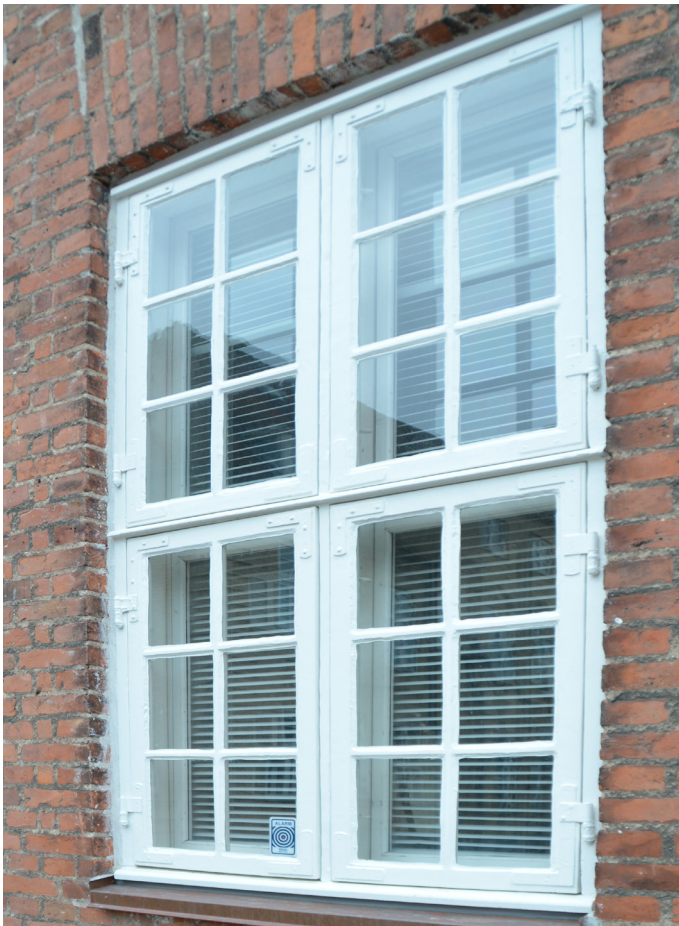
Originalt vindue med sprosser og ruder af et lag glas isat i kitfals energiforbedret med indvendige forsatsrammer.

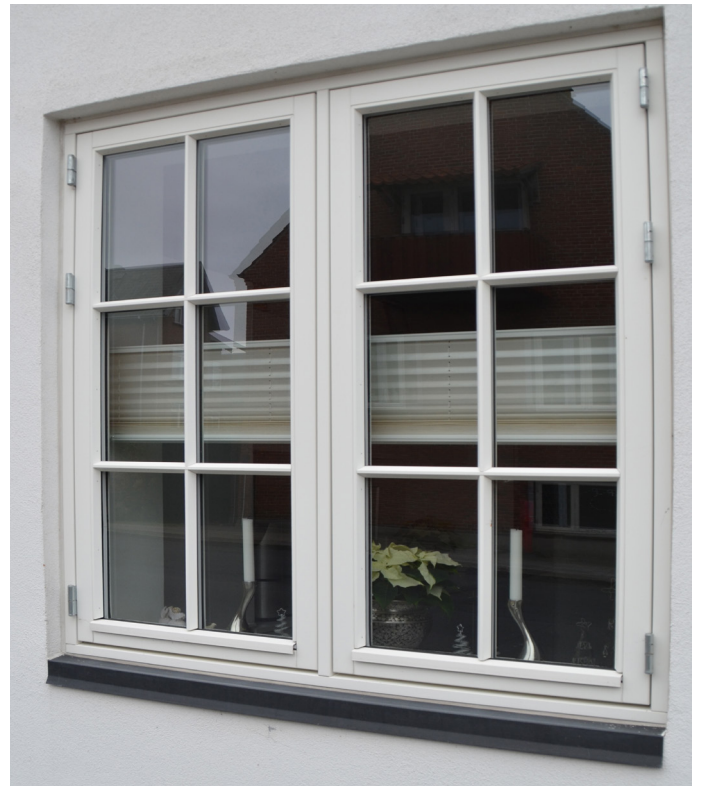
Nyt vindue med to hele termoruder hver visuelt opdelt i 6 små ruder ved hjælp af indbyggede afstandsprofiler dækket af pålimede sprosselister.

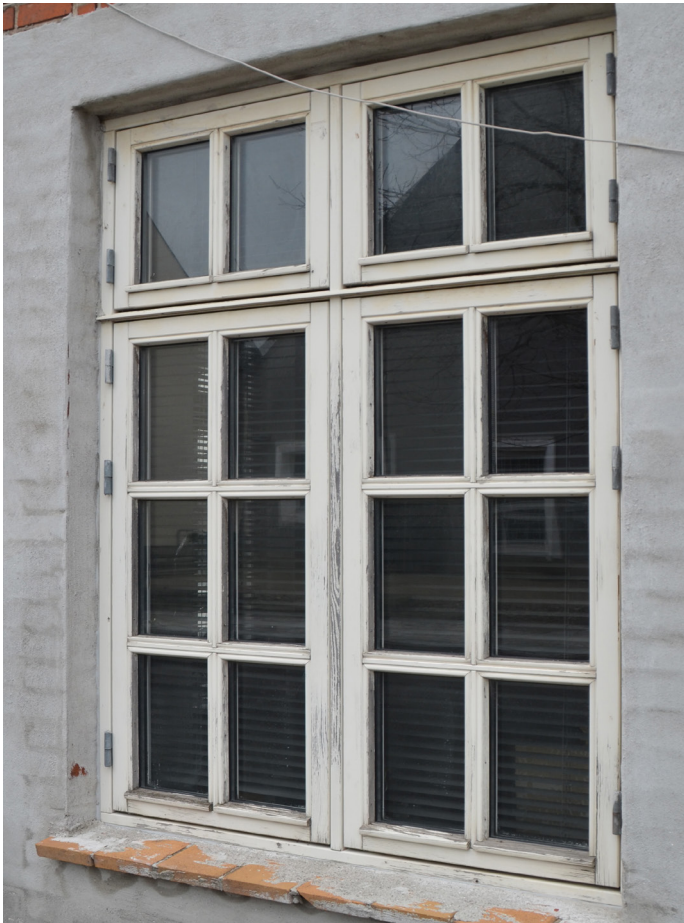
Nyere småsproset vindue med 16 små termoruder isat med glaslister.

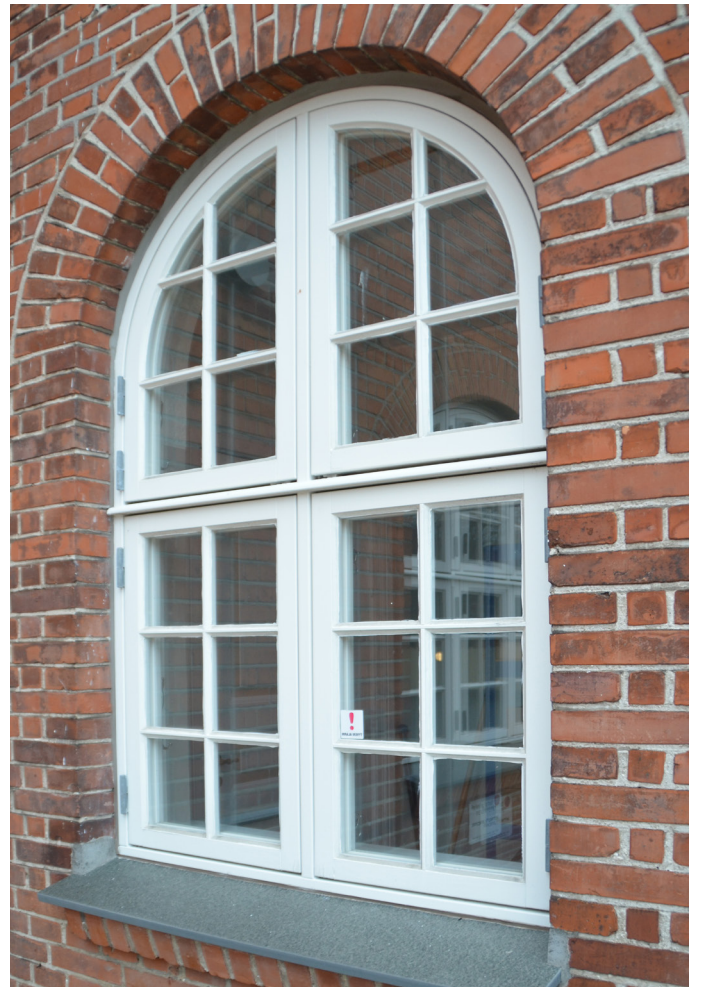
Nyt vindue med koblede rammer, hvor yderste rammer har ruder af enkelt lag glas isat i kitfals ligesom de oprindelige, originale vinduer. Energiforbedringen er her foretaget med rammer koblet på indersiden af de udvendige rammer.

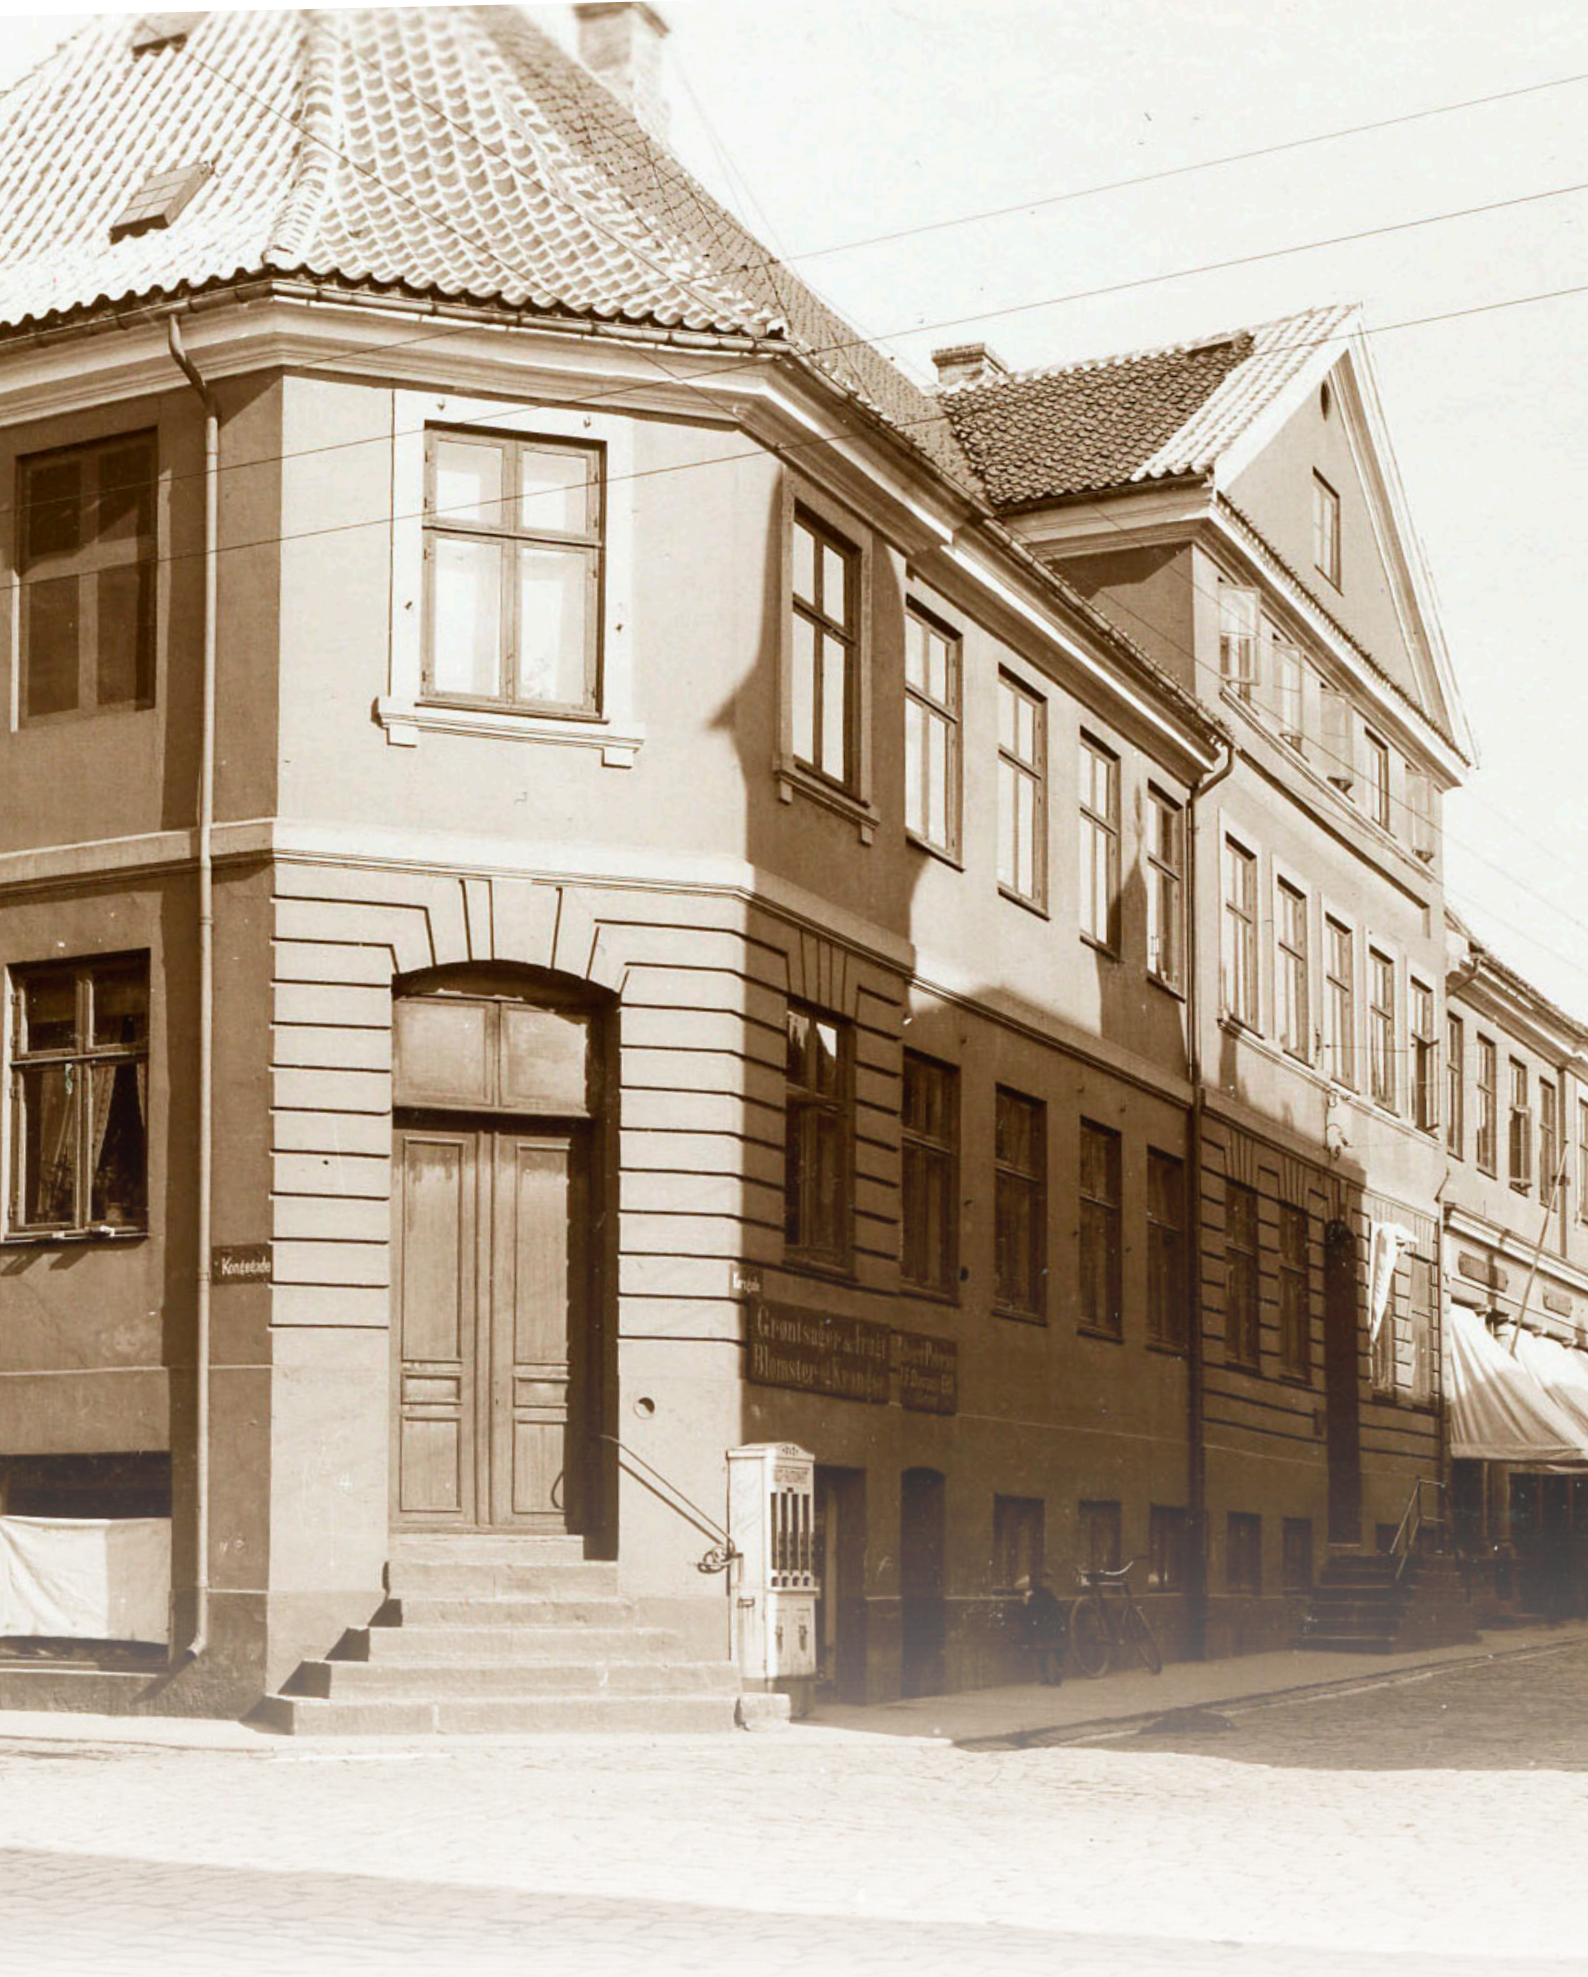
Korsgade 4 i 1914. Billedet illustrerer tydeligt, hvorfor det var nødvendigt med et svaj i tegltagene. Uden svaj var taggesimsen blevet rykket ned til overkanten af vinduerne, hvilket ville være helt uacceptabelt for en klassicistisk facadekomposition. Ud fra tilsvarende hensyn til facadekompositionen er taget på gavlkvisten uden svaj. Her handler det om, at gavlkvisten afsluttes med en præcis trekant uden svaj.

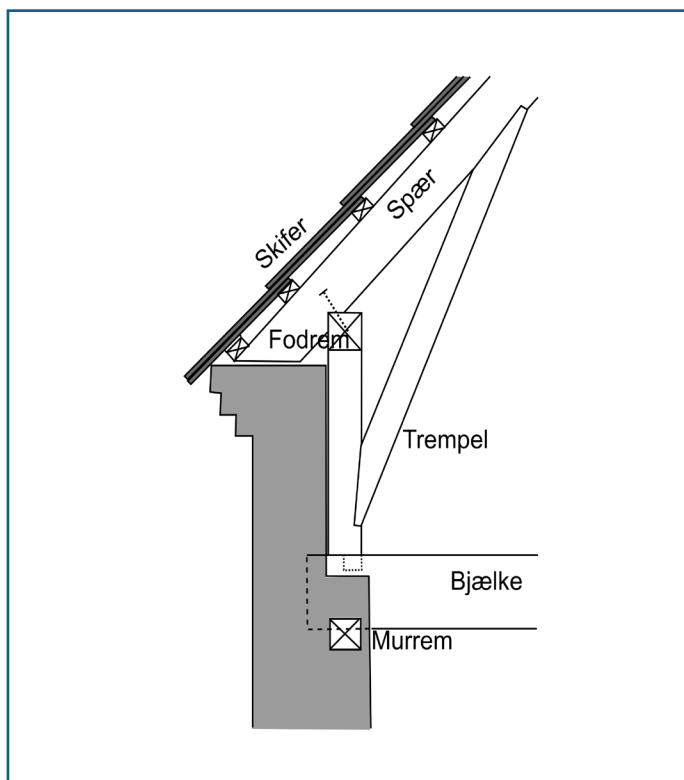
Skifertag på spærfag med trempel. Skematisk tværsnit i taggesims.

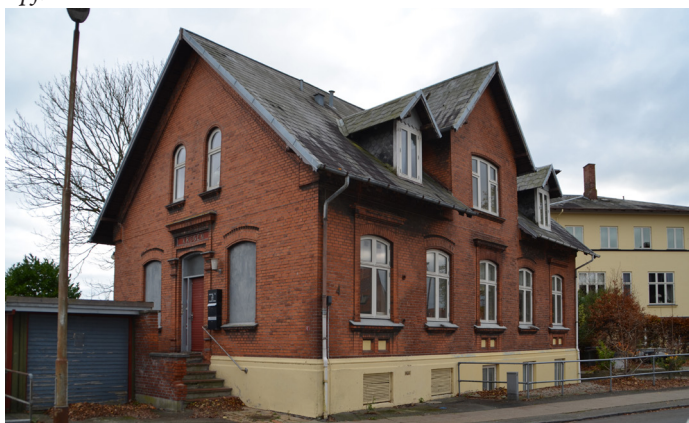
Nybrogade 4, 2022.

Fritliggende historicistisk hus opført 1894 med skifertag på spærfag med trempel og udhæng på alle sider.

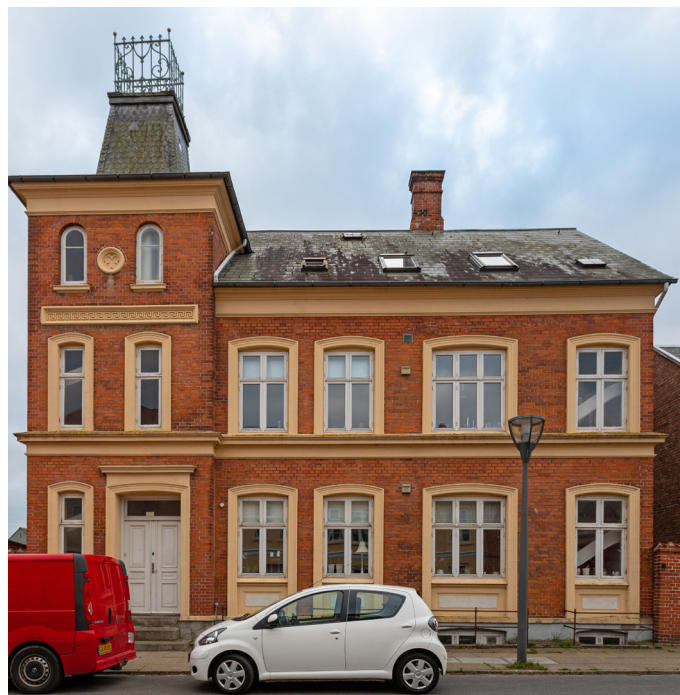
Vestervoldgade 8, 2018.

Historicistiske hus opført 1892 med skifertag på spærfag med trempel og trukne gesimser. Endvidere med et fransk tårntag, hvor de stejle tagflader er udført som enkeltåekning.
